# 2016 Peugeot Informe de post-escaneo

2016/Peugeot/208/  
VIN: 936CLYFZ0GB030238  
Lectura del odómetro: 167050.2km  
Matrícula: PQT740

Escáner: MaxiCheck MX900  
Versión: V2.90  
Número de serie: DR8GR8V03278  
Número de orden de reparación: PEUGEOT 208

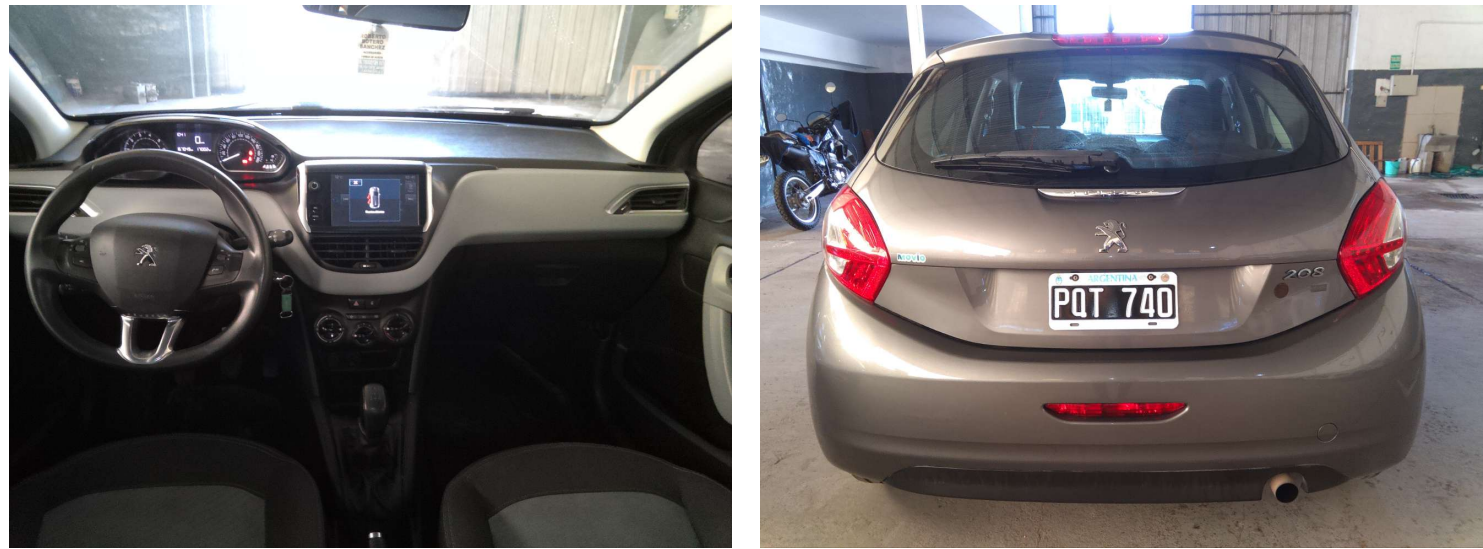
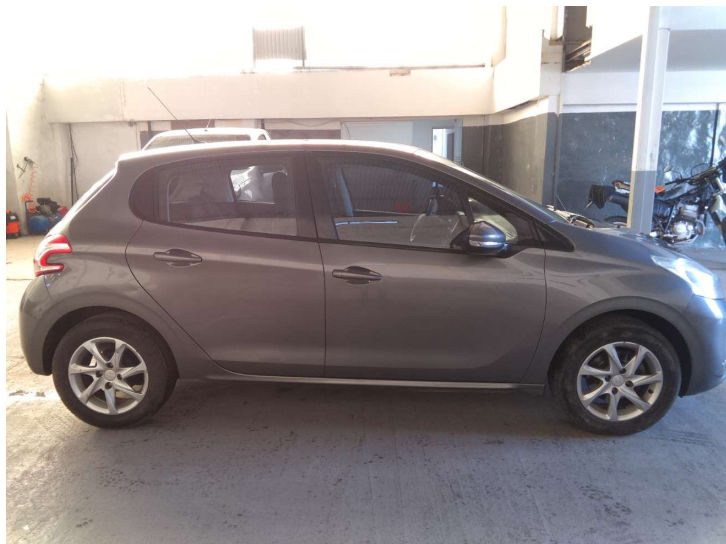
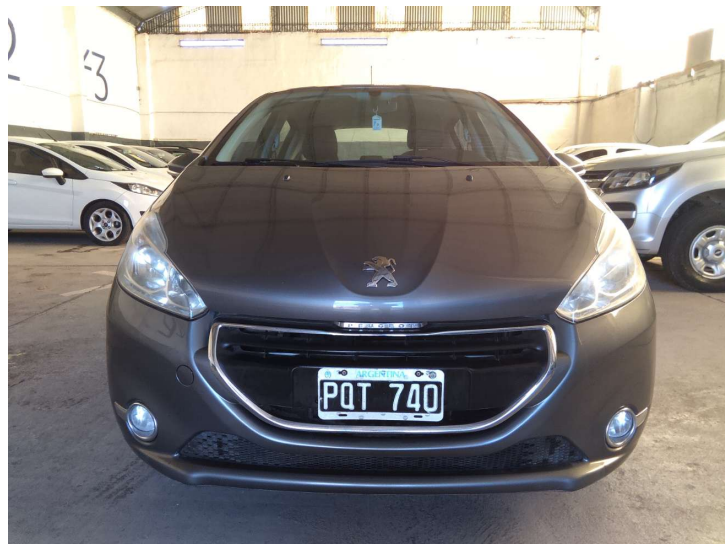
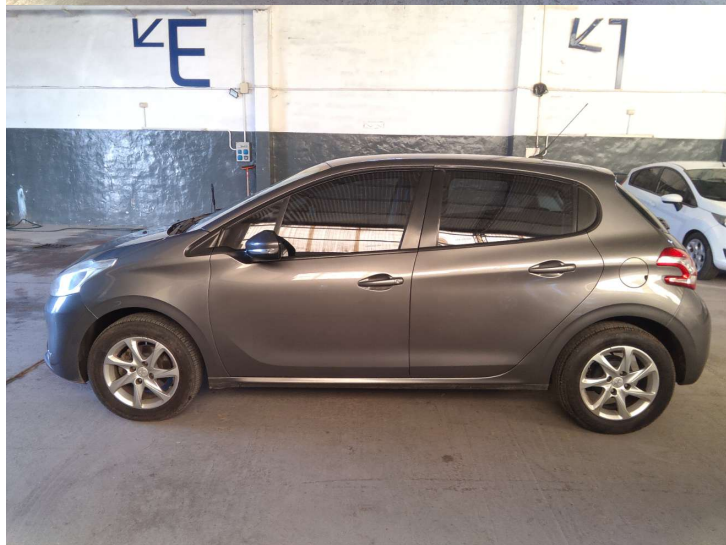
**Notas técnicas pre-escaneo**

| DTC | Descripción | Estado |
|---|---|---|
| U1F1B:08 | defecto de la red LIN 2 | presente |
| B162C:11 | Accesorios Control de relé positivo y estado inconsistente<br>-- Relé controlado pero inactivo | presente |

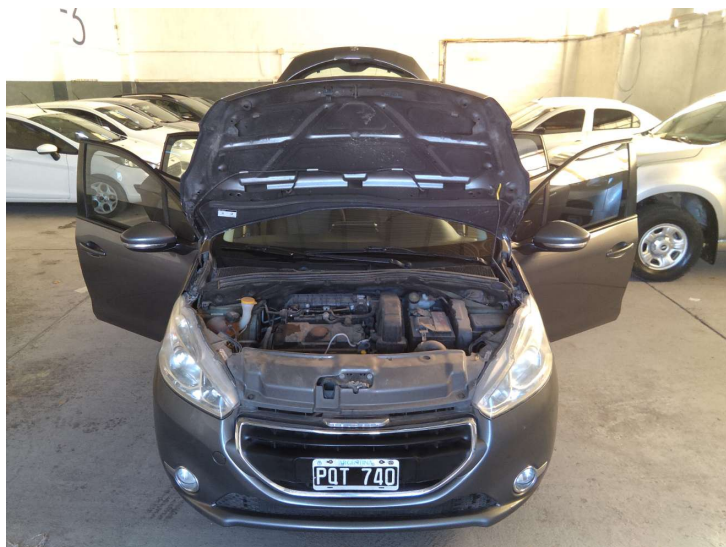
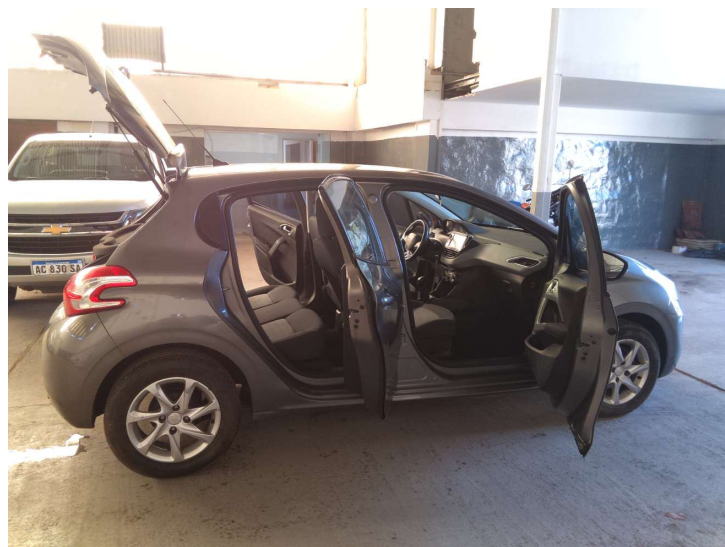
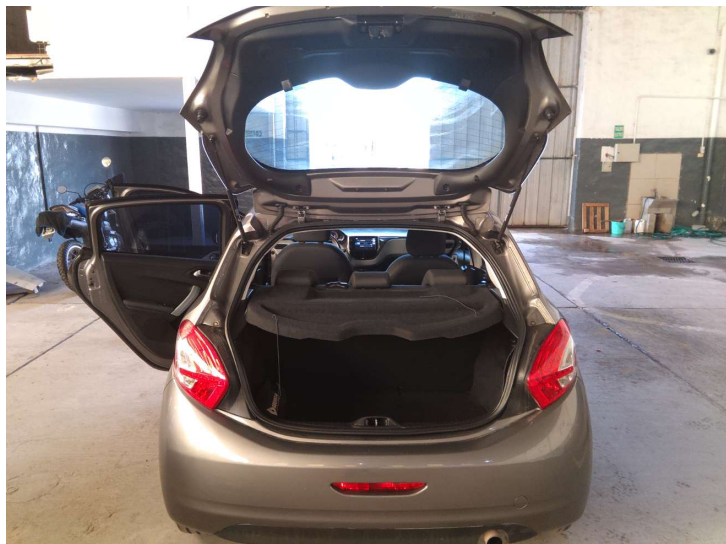
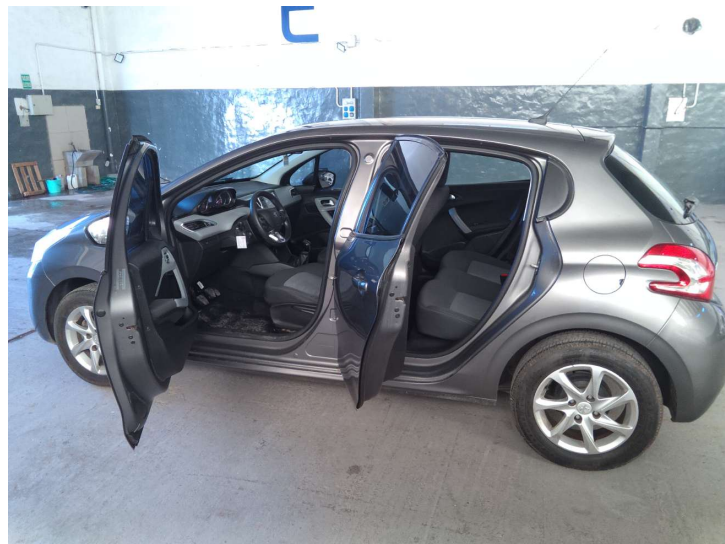
Notas técnicas post-escaneo

DTC post-escaneo ( 0 )
